„Was da hätte passieren können“

Kunstvoll gemauertes Gesims an der Pfarrkirche Tutzing bröckelte und musste repariert werden

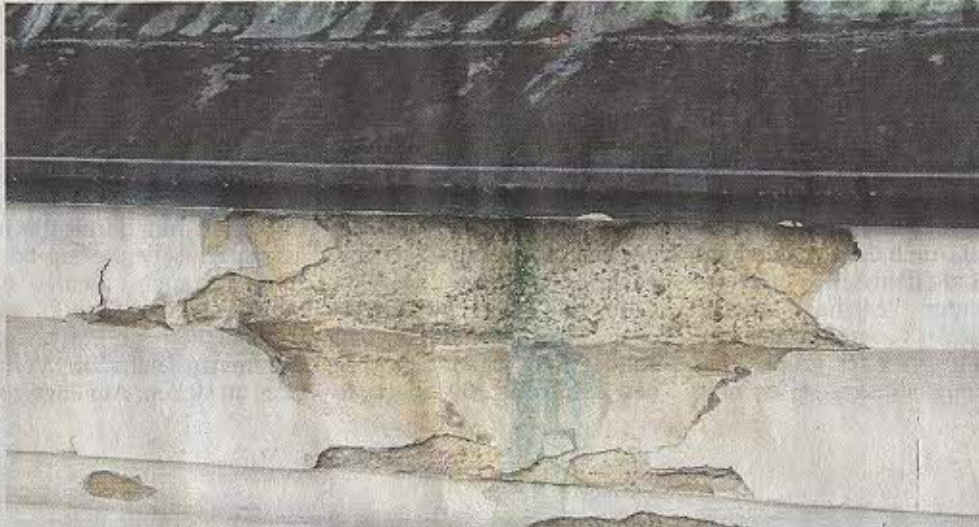
Am Nordturm nahm eine missliche Entwicklung ihren Lauf. Das Kupferdach litt durch Temperaturschwankungen, bei Regen trat Feuchtigkeit ein. Vom kunstvoll gemauerten Gesims fielen schließlich immer wieder Brocken herunter. Direkt darunter befindet sich der alte Pfarrsaal, der als Trödel Laden genutzt wird. Kirchenpfleger Alfons Mühleck will sich gar nicht ausmalen, was da hätte passieren können.

Vom Gesims des Kupferdaches der Pfarrkirche in Tutzing fielen immer wieder Steinbrocken nach unten, weswegen dringender Handlungsbedarf bestand.

Um endlich Klarheit zu bekommen, was an der Turmspitze los war, wurde vor einem Jahr eine Drohne eingesetzt. Fotos aus dem kleinen Flieger heraus beseitigten die letzten Zweifel. Im Oktober wurde die Turmhaube geöffnet. Viele Balken und Holzteile zur Dachtraufe erwiesen sich als schadhaft – für die Kirchenverwaltung schlicht „katastrophal“. Pfarrer Peter Brummer war selbst ein paar

Die Stabilität der Turmhaube sei auch nicht gefährdet gewesen. Nach der Sanierung gilt der Turm jetzt als sicher. „Ich habe die Handwerker bewundert“, sagt der Pfarrer. Auch Mühleck lobt die „vorzügliche Zusammenarbeit“ der Zimmerei Müller, des Bauunternehmens Feldhütter, beide aus Tutzing, und der Spenglerei Reicheneder aus Wielenbach. Statt 40 000 Euro, wie zunächst geschätzt, hat das alles 70 000 Euro gekostet. Doch den Verantwortlichen ist sprichwörtlich ein Stein vom Herzen gefallen, dass alles wieder in Ordnung ist. Viel besser gehalten hat sich der Südturm. Nur ein kleiner Schaden am Gesims ist dort erkennbar. Auch dieser Turm soll aber vorsorglich begutachtet werden, voraussichtlich im März oder April.
